ΤΕΧΝΙΚΗ ΠΕΡΙΓΡΑΦΗ

ΕΡΓΟ: «Αποκατάσταση φθορών στο κτίριο των Μόνιμων Δεξαμενών»

**ΠΕΙΡΑΙΑΣ
ΟΚΤΩΒΡΙΟΣ 2018**

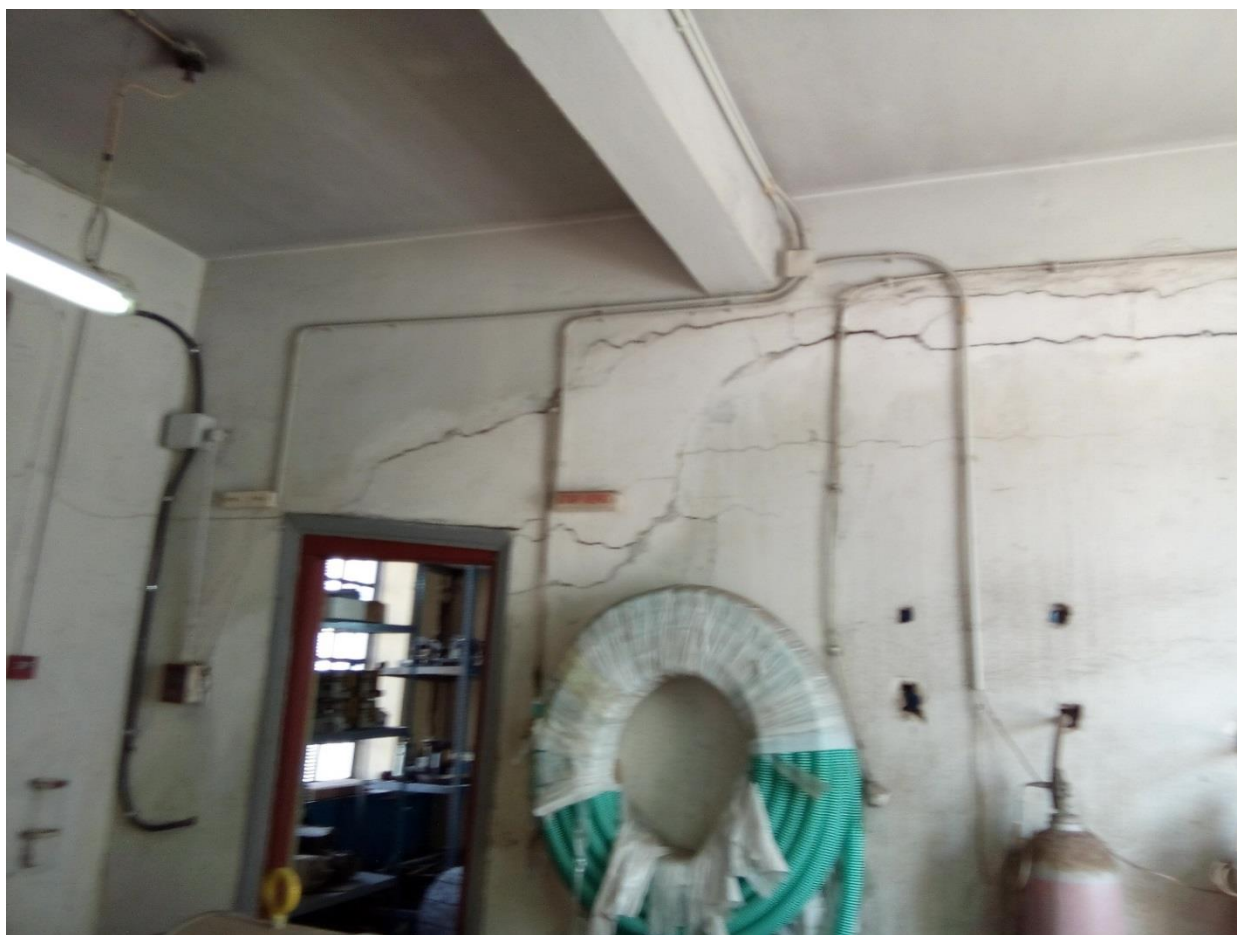
Φωτο 1

1. Στις τοιχοποιίες του κτιρίου παρουσιάζονται έντονες ρηγματώσεις αρκετά μεγάλου πάχους (Φωτο 1) και σε μερικά σημεία υπάρχει μικρή μετακίνηση της τοιχοποιίας αφού τα χείλη της ρωγμής είναι σε ανισοσταθμία, προφανώς ως αποτέλεσμα από κάποια καθίζηση.
 - Οι εργασίες που πρέπει να πραγματοποιηθούν σε συνεργασία με το αρμόδιο Τομέα των Ηλεκτρολόγων του ΟΛΠ, είναι η προσεκτική αφαίρεση από τις τοιχοποιίες όλων των

καλωδιώσεων και των άλλων Η/Μ εξαρτημάτων, προκειμένου να πραγματοποιηθεί επιμελής και προσεκτική καθαίρεση των επιχρισμάτων, στο μεγαλύτερο τμήμα του κτιρίου και ταυτόχρονη αποκομιδή των προϊόντων καθαιρέσεων σε ειδικούς κάδους.

- Ακολούθως θα πραγματοποιηθεί σφράγιση των ρηγματώσεων της τοιχοποιίας με SikaMur Grout εάν οι ρηγματώσεις που αποκαλύπτονται μετά την αφαίρεση των επιχρισμάτων είναι μεγάλες ή με Sikarep-200 αν αυτές είναι περιορισμένες).

- Μετά το κλείσιμο των ρηγματώσεων θα γίνει εφαρμογή συστήματος ενίσχυσης της τοιχοποιίας με Sikarep-200 για εξομάλυνση και επιπέδωση, SikaMonoTop-722 Mur (πάχους 10 mm συνολικά σε δύο στρώσεις)+ SikaWrap-350 G Grid (Υαλόπλεγμα ενίσχυσης βαρέως τύπου των 350 γραμμαρίων/μ2).

- Στην συνέχεια θα πραγματοποιηθεί σπατουλάρισμα και χρωματισμός. Οι εργασίες χρωματισμών θα πραγματοποιηθούν με χρώμα σε δύο διαστρώσεις. Η εργασία χρωματισμών περιλαμβάνει προετοιμασία των επιφανειών, σπατουλάρισμα, αστάρωμα του συνόλου των επιφανειών και διάστρωση δύο στρώσεων χρώματος. Για τις εργασίες αυτές θα χρησιμοποιηθούν αποκλειστικά άοσμες και οικολογικές βαφές και αστάρι, τις οποίες θα προτείνει ο ανάδοχος στο Τμήμα Έργων του ΟΛΠ. Στις εργασίες περιλαμβάνονται τυχόν ικριώματα ή άλλα ανυψωτικά μέσα που θα απαιτηθούν για την εκτέλεσή τους.

- Τέλος θα γίνει επανατοποθέτηση με προσοχή και σε συνεργασία με το αρμόδιο Τομέα των Ηλεκτρολόγων του ΟΛΠ, όλων των καλωδιώσεων και των άλλων Η/Μ εξαρτημάτων που είχαν αφαιρεθεί προκειμένου να γίνουν οι ανωτέρω αναγραφόμενες επισκευές στις τοιχοποιίες και στα σκυροδέματα.
