ΤΙΤΛΟΣ ΣΧΕΔ.: TITLE:				TROLLEY BOGIE INTERNAL VIEW

ΑΡΙΘ. ΣΧΕΔ.: DWG No.:		IST-A200-5103

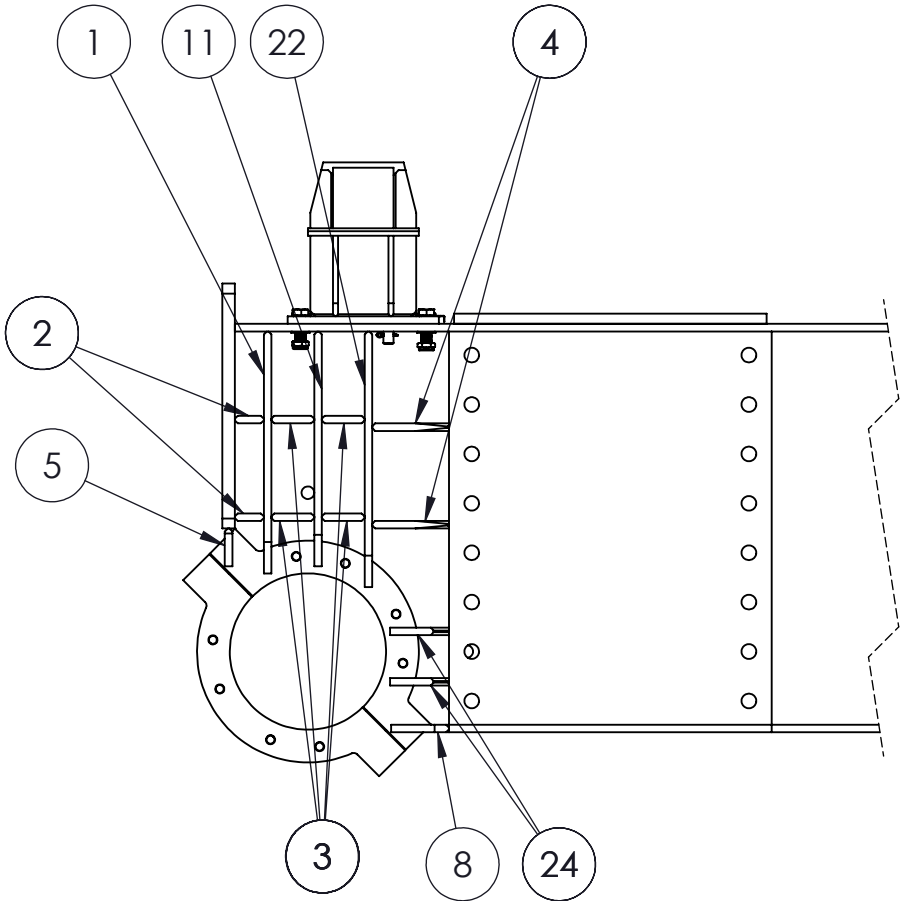
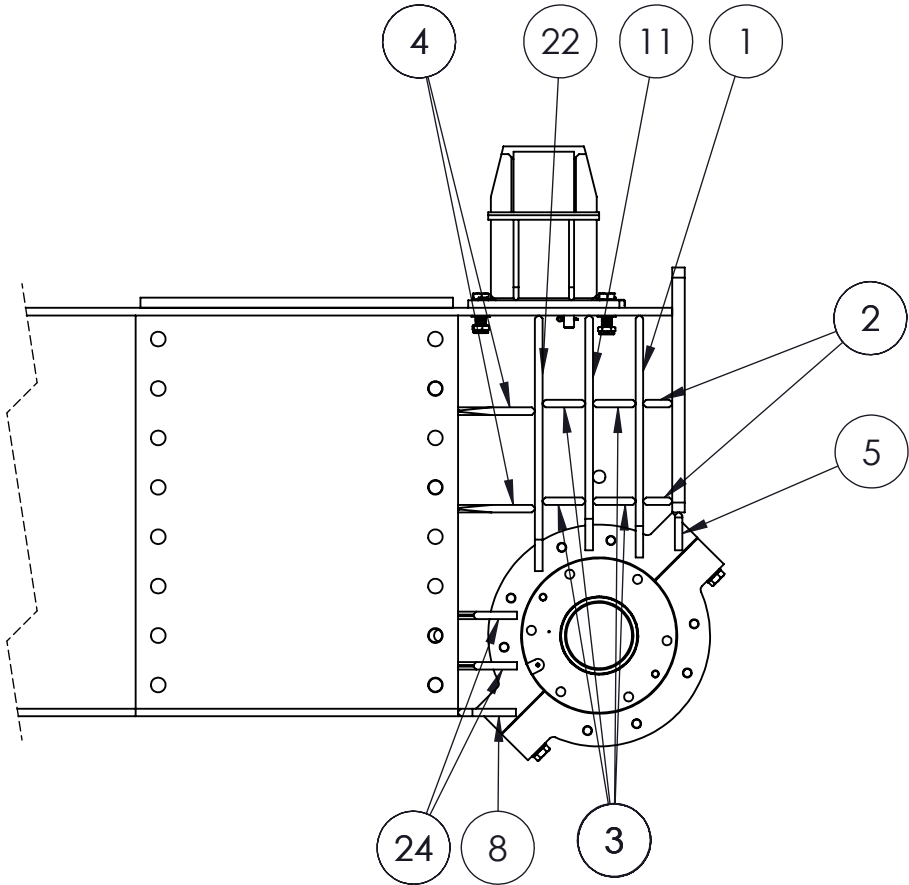
1	STIFFENER 1b	2 pcs
2	STIFFENER 2b	4 pcs
3	STIFFENER 3b	8 pcs
4	STIFFENER 4b	4 pcs
5	STIFFENER 5b	2 pcs
8	STIFFENER 8b	2 pcs
11	STIFFENER 11 b	2 pcs
22	STIFFENER 22 b	2 pcs
24	STIFFENER 24 b	4 pcs
