ΤΙΤΛΟΣ ΣΧΕΔ.: TITLE: INNER STIFFENER 4			ΑΡΙΘ. ΣΧΕΔ.: DWG No.: IST-P233-5103

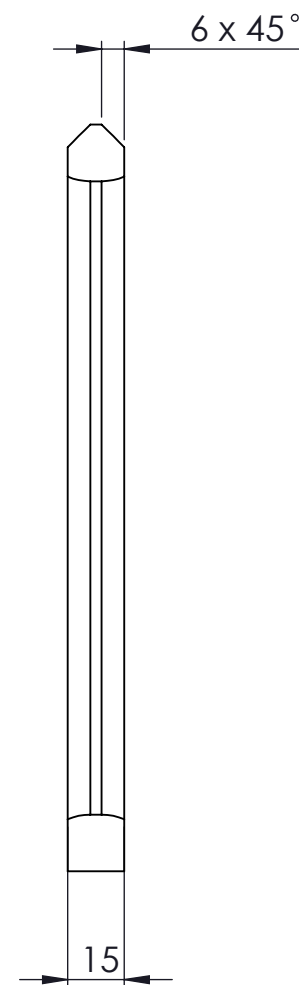
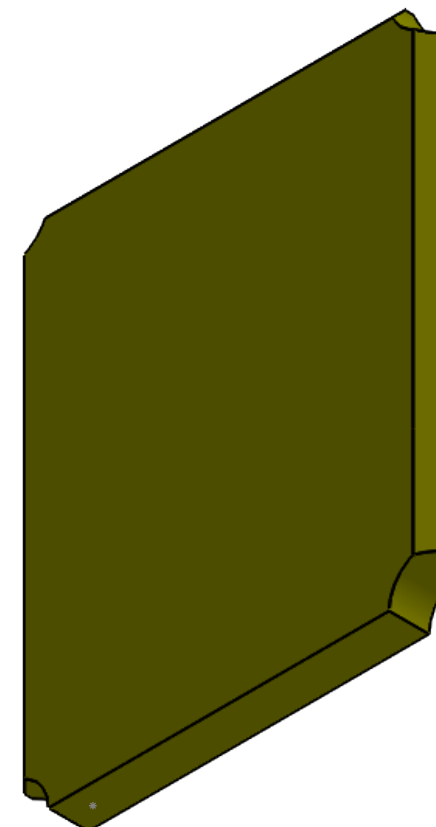
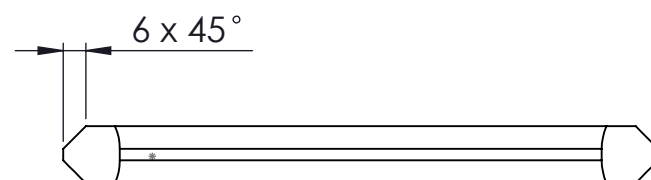
CHAMFER 1x45° WHERE NOT INDICATED
